La mirrorless professionale Nikon Z 9 è stata smontata da Kolari Vision

Kolari Vision ha smontato completamente la mirrorless full-frame professionale Nikon Z 9 mostrando tutti i componenti interni e facendo una prima stima della facilità (o meno) di riparazione in caso di danni.

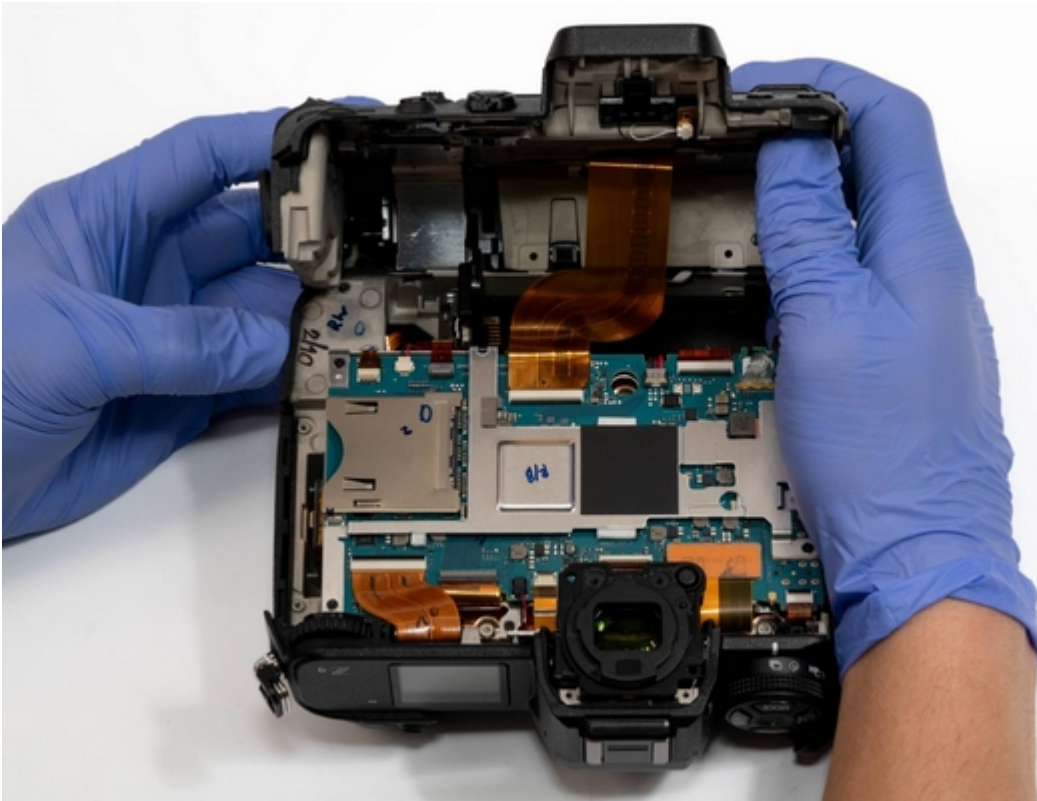
Come si può vedere nel lungo articolo di [Kolari Vision](#), la prima fase riguarda la rimozione delle viti della parte inferiore della **fotocamera**. Si inizia poi a rimuovere la componentistica del vano batteria (non senza difficoltà) per poi lavorare sulla zona posteriore dove c'è lo schermo LCD e la zona delle porte di connessione e la zona delle schede.

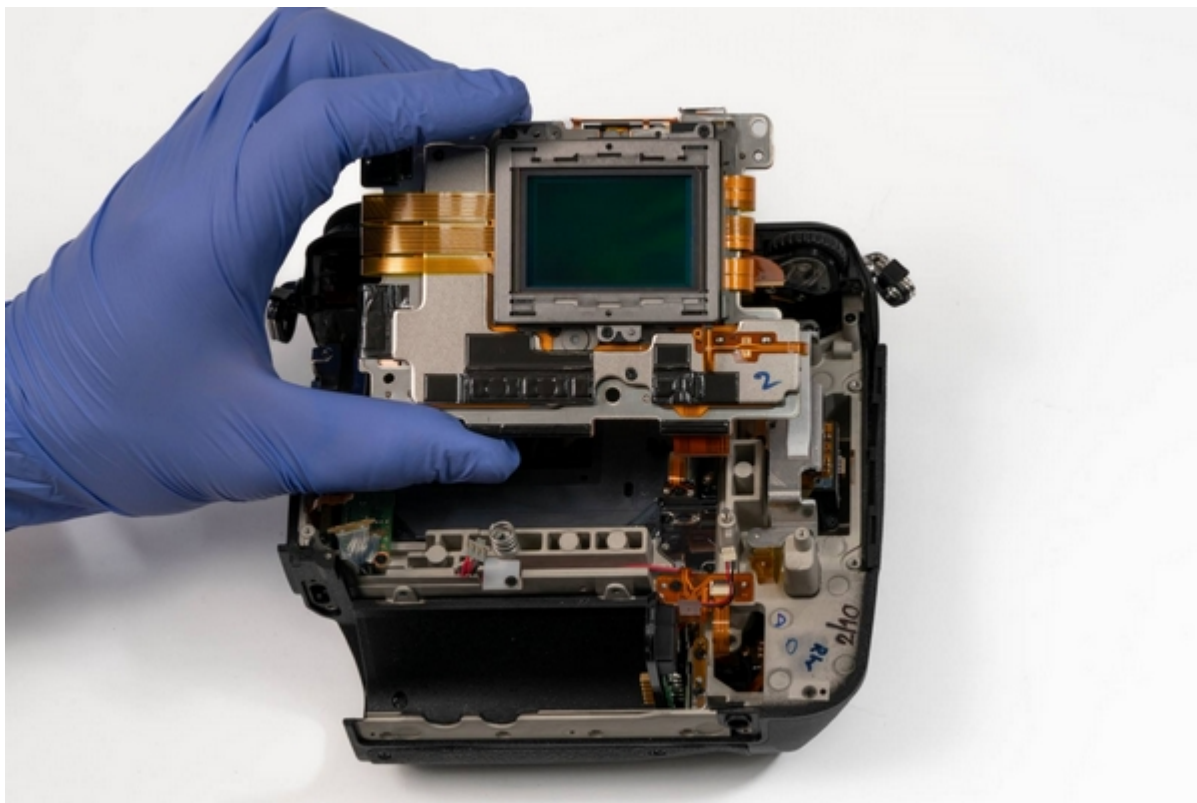
Per la dissipazione del **processore EXPEED 7** c'è un'ampia zona di metallo che serve a distribuirlo verso l'esterno (anche grazie a dei pad) ed è presente una superficie in metallo anche nella sezione opposta. Ci sono poi le viti per accedere alla zona del sensore e permetterne la calibrazione in caso di bisogno. Le porte di connessione sono saldate direttamente alla scheda madre e Kolari Vision nota che questo rende più difficili le operazioni di riparazione.
